地域の皆さま
へのご説明資料

武豊火力発電所における火災事故について

株式会社JERA
JERAパワー武豊合同会社

2024年5月25日

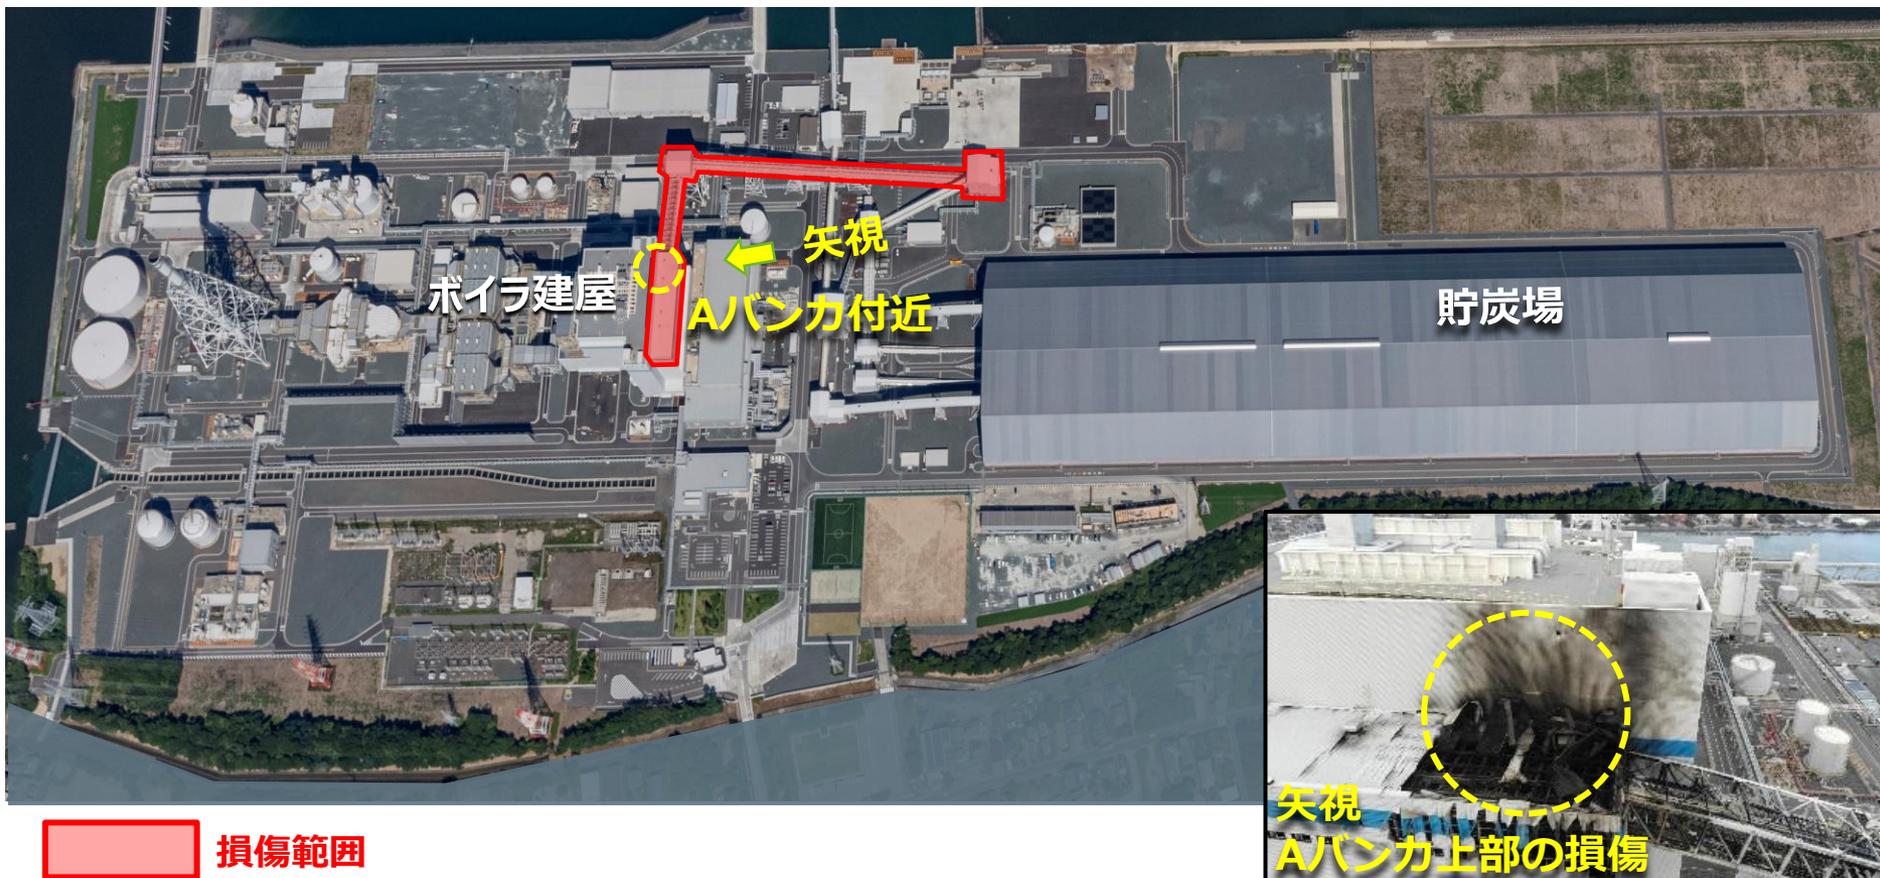
① 損傷範囲

- 火災事故（爆発）が起きた場所：木質バイオマスを一時的に貯蔵するAバンカ付近
- 初動対応：火災事故に対し、約5時間で鎮火
- 損傷範囲：設備は赤枠の範囲内が損傷、なお人身災害はなし

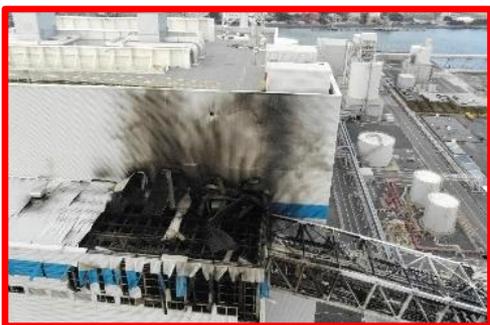
①: 粉じん爆発による損傷

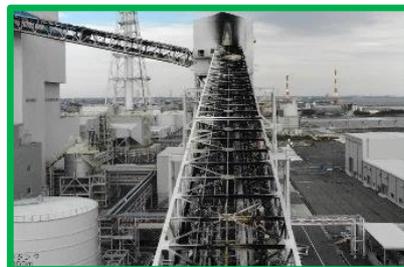
⑤: 延焼による損傷

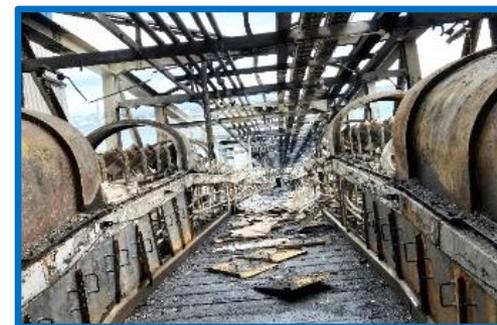
②: 爆発の広がりによる損傷

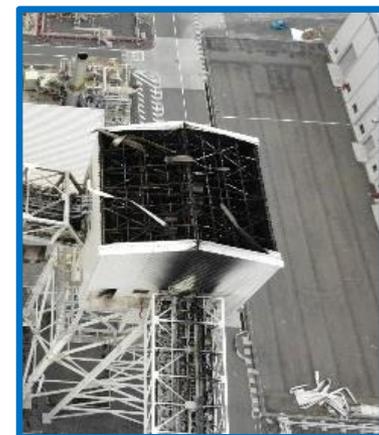
③: 爆発の広がりによる損傷

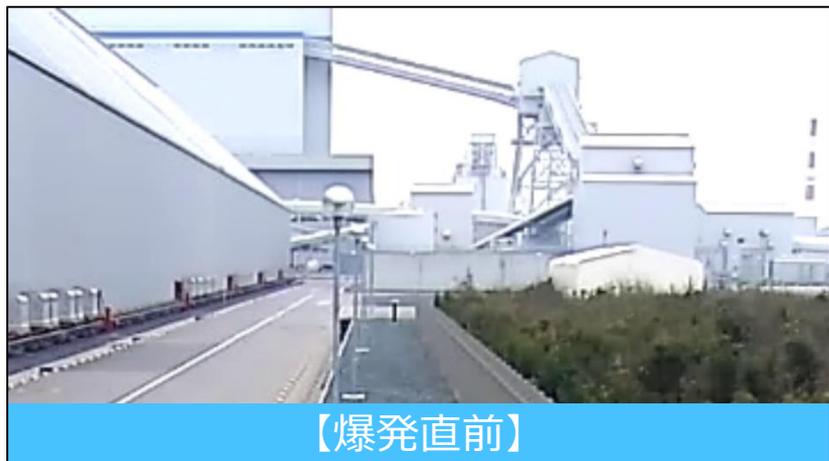
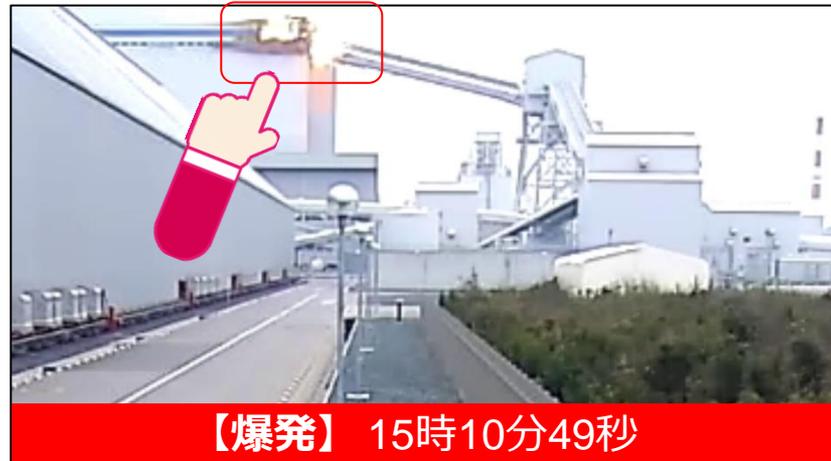
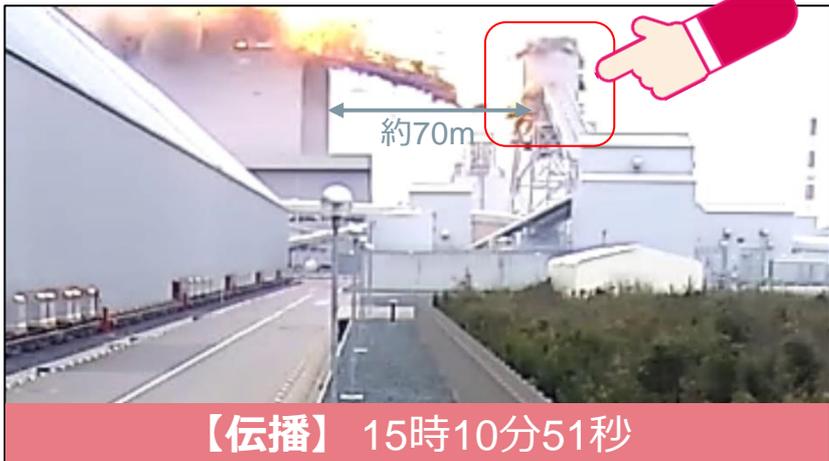
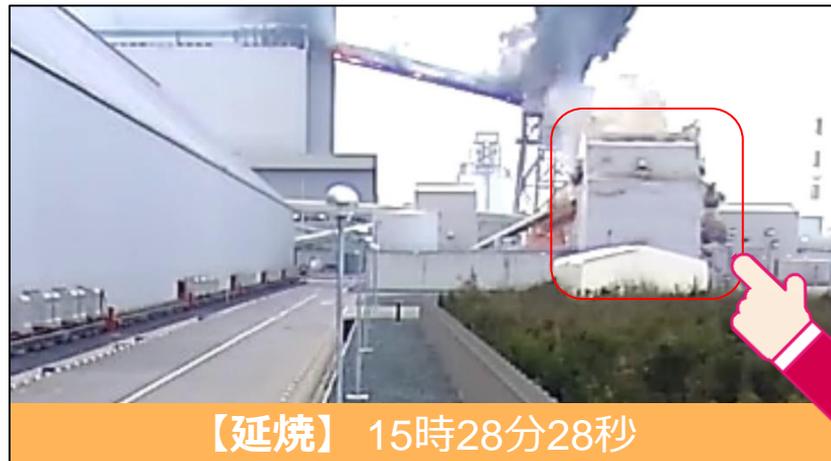
③ 調査例 (1/3) ビデオ映像解析

- 発電所構内の監視カメラ映像の分析を実施
- 最初の爆発は、木質バイオマス用バンカ（Aバンカ）の上部付近と想定

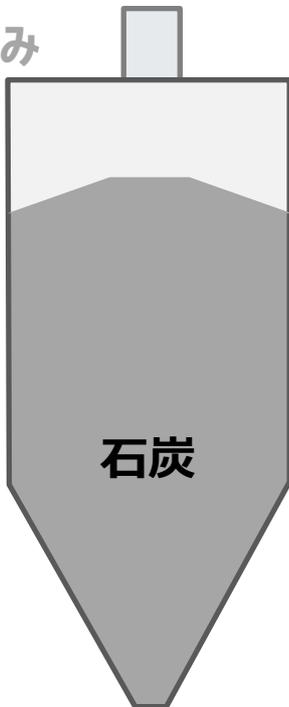
石炭用バンカ
(B～Fバンカ)ふくらみ
なし

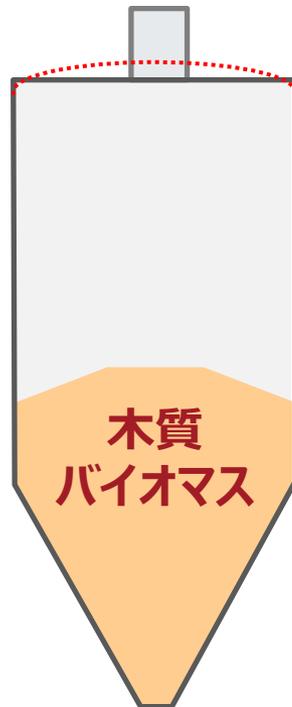
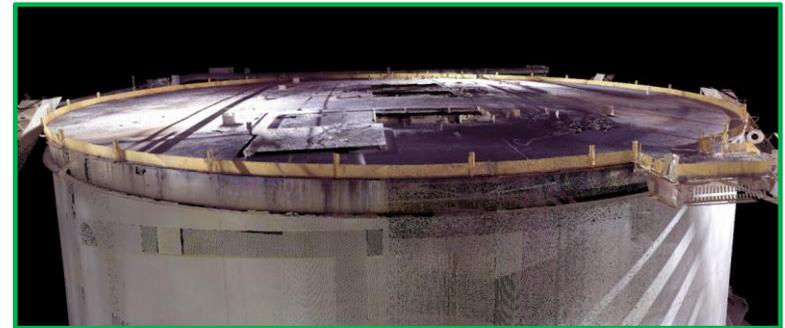
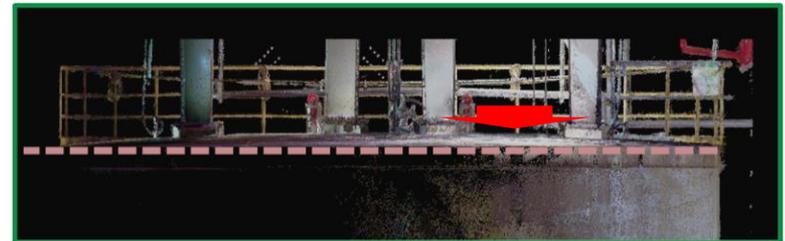
(→Aバンカ付近の内部が爆発の起点の裏付け)

- 木質バイオマス用バンカ (Aバンカ) の天板に、ふくらみあり
- 石炭用バンカ (B～Fバンカ) には、ふくらみなし

木質バイオマス用バンカ
(Aバンカ)ふくらみ
あり

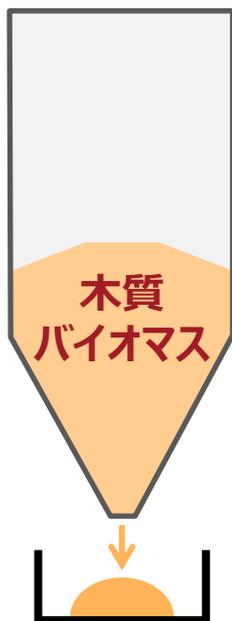
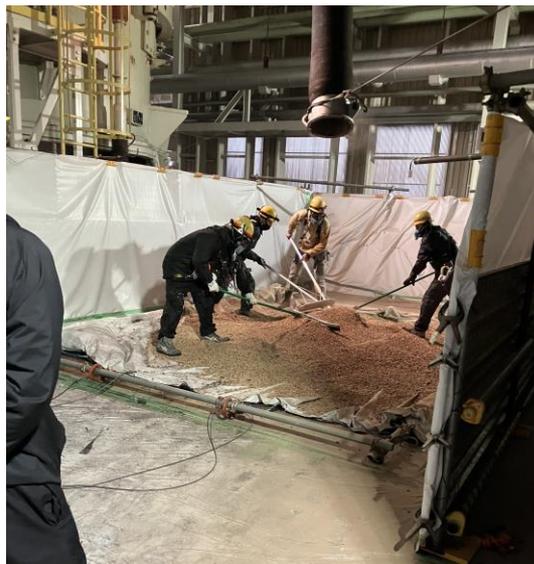
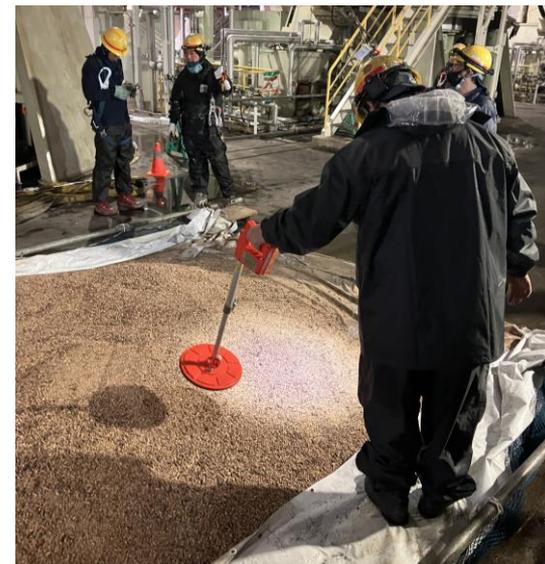
異物の有無調査

(→異物等の衝突による着火ではない)

- 燃料中の異物による部材への衝突着火の可能性について確認を行うため、木質バイオマス用バンカ (Aバンカ) 内部の燃料を全て抜き取り、調査を実施
- 実施結果、異物が無い事を確認した

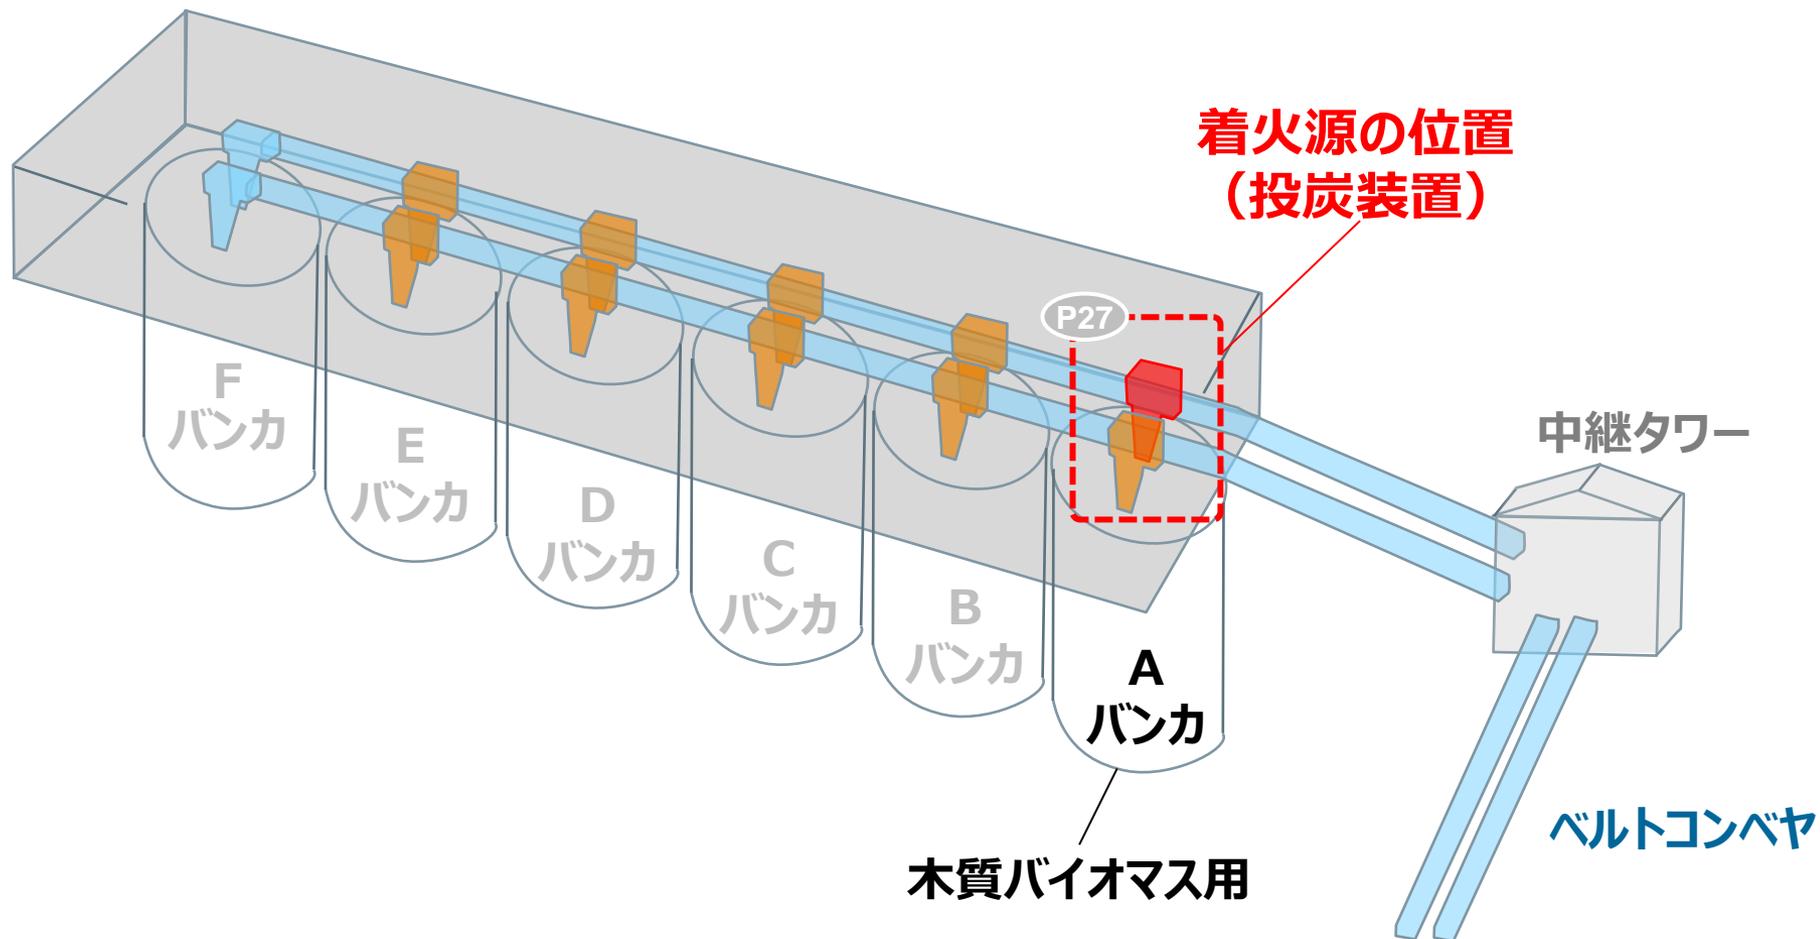
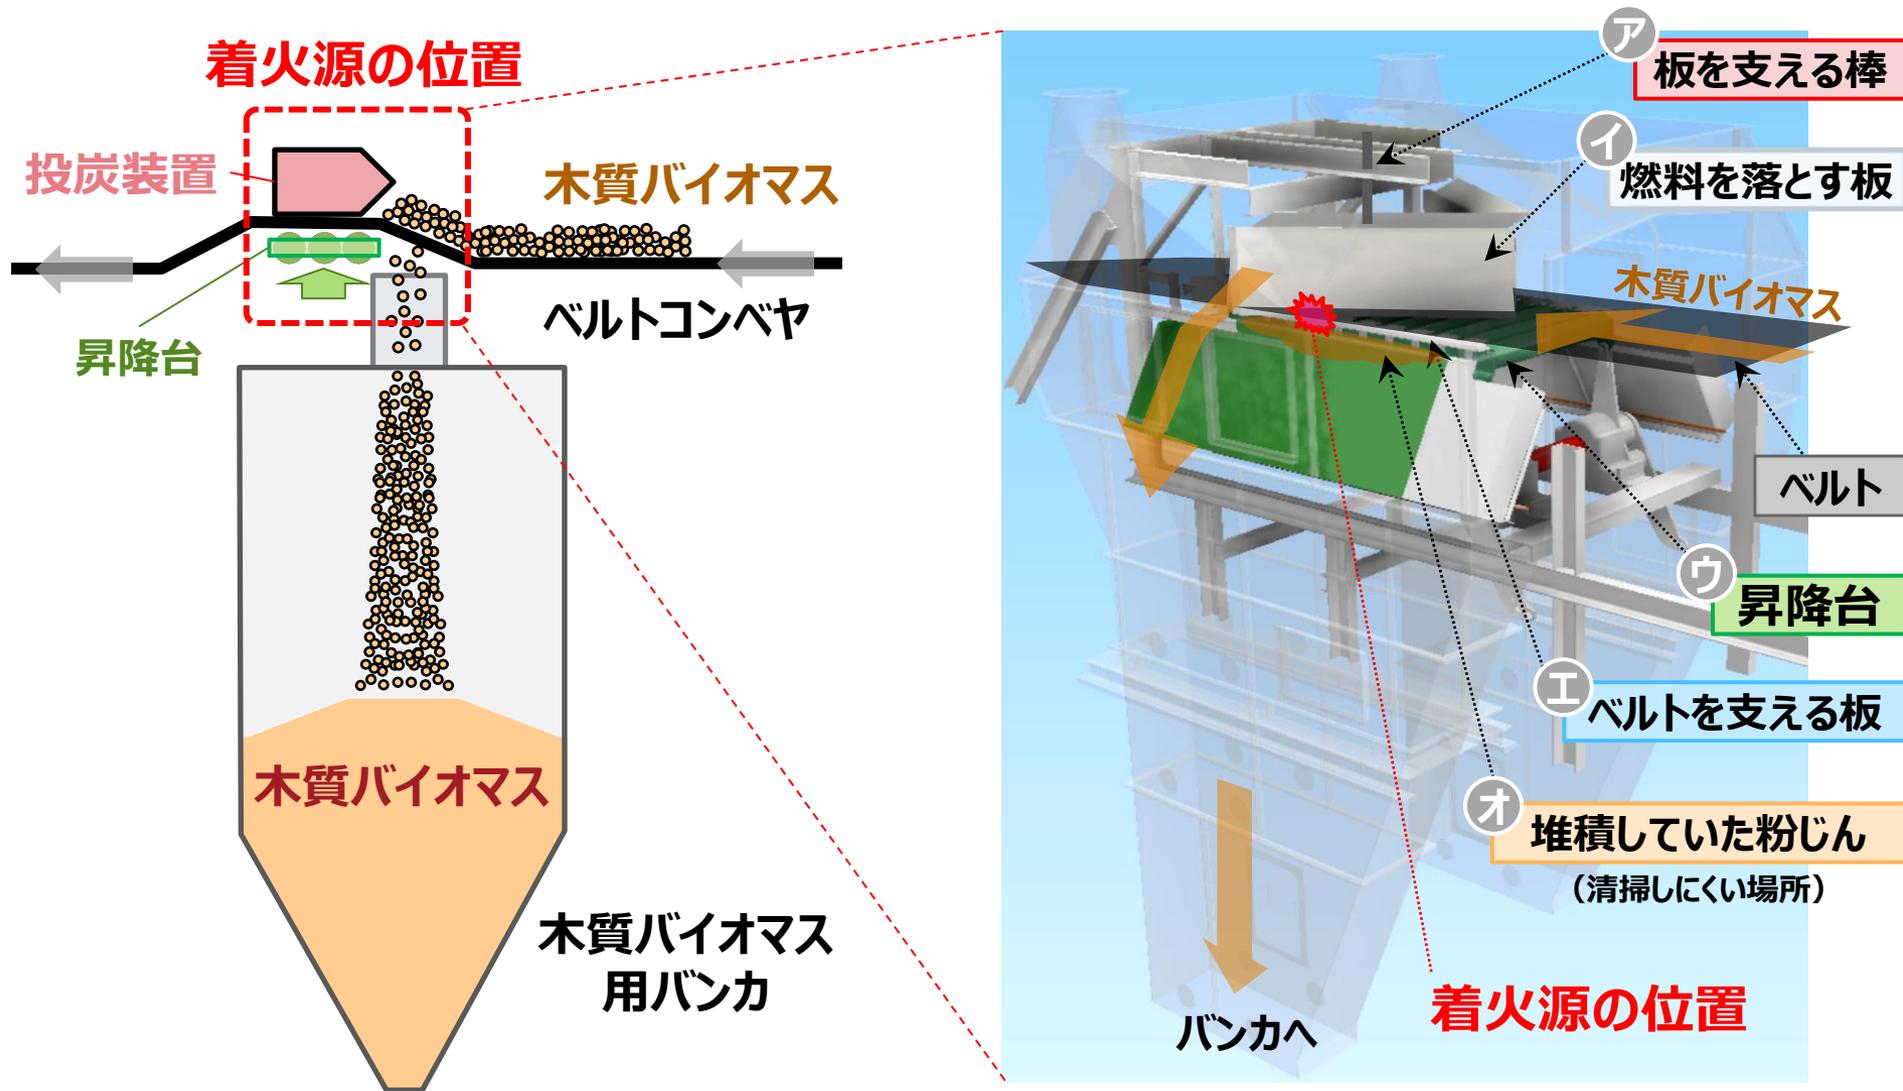
②着火源の位置 (1/2)

- 着火源は、各種調査・機器点検結果より、木質バイオマス用バンカの投炭装置付近と判断

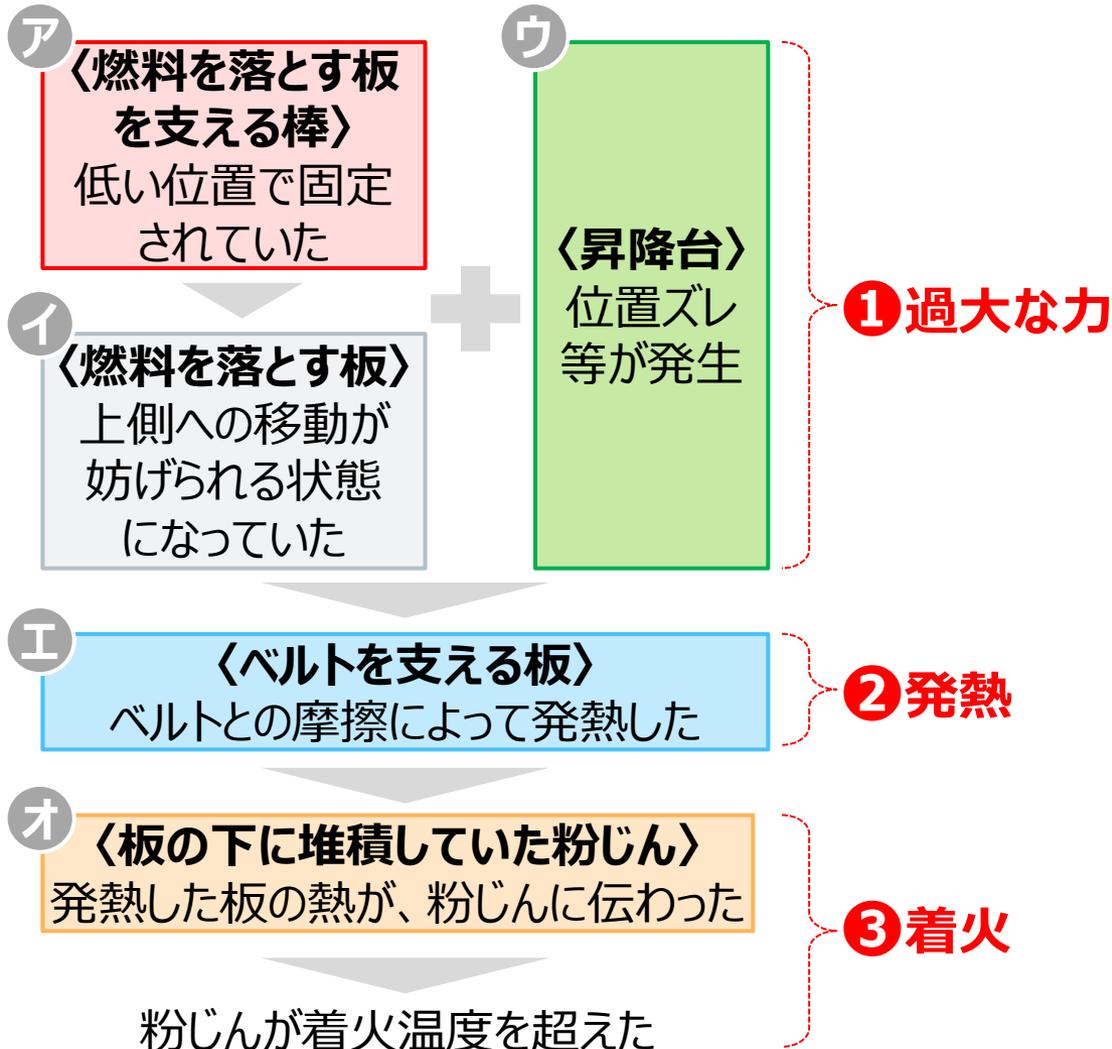
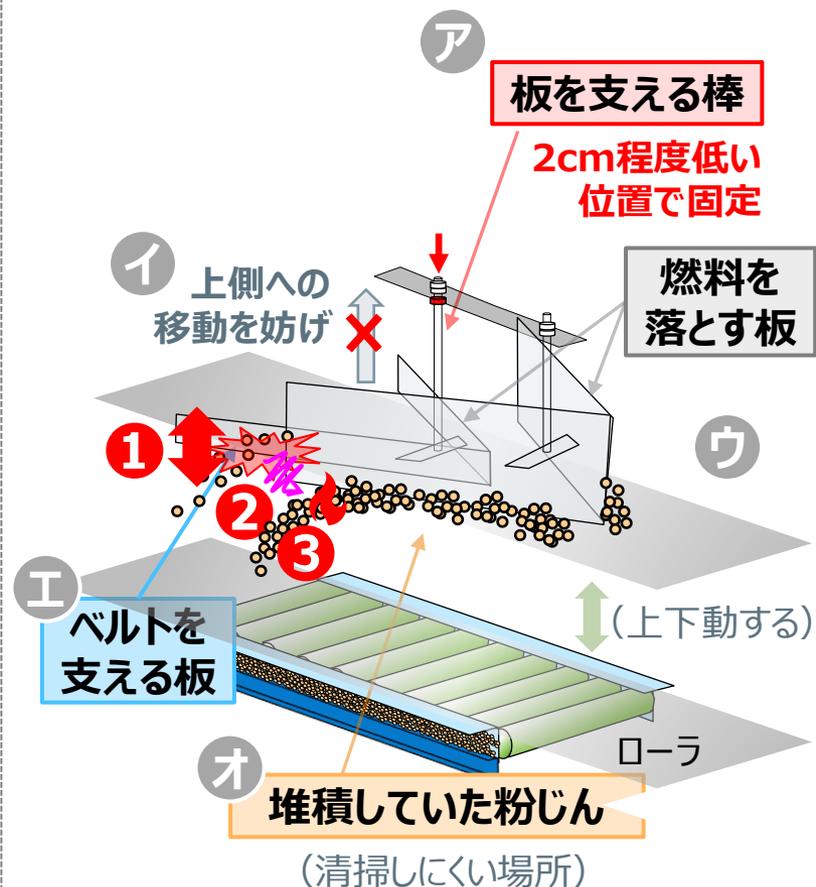
③着火源（投炭装置部分）

「燃料を落とす板」～「ベルト」～「ベルトを支える板」で過大な力が働き

「ベルトを支える板」がベルトとの摩擦により発熱し

「ベルトを支える板の下に堆積していた粉じん」に板の熱が伝わり着火

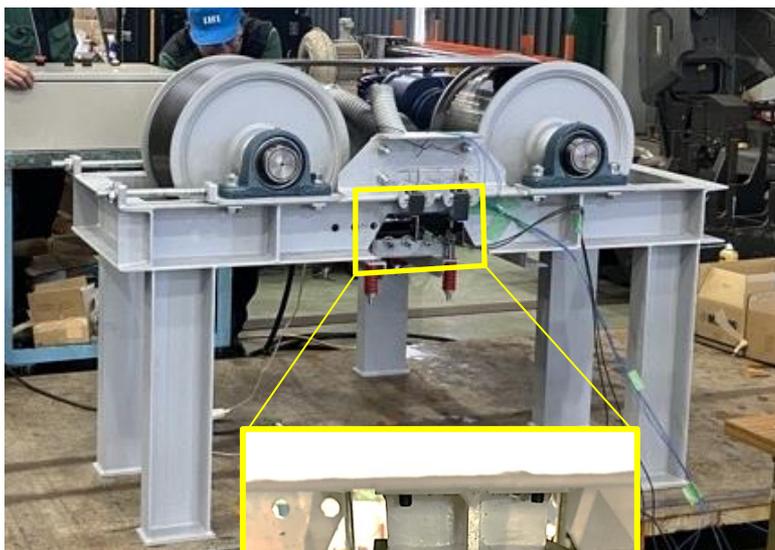
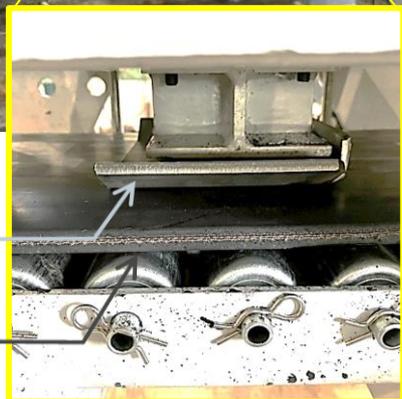
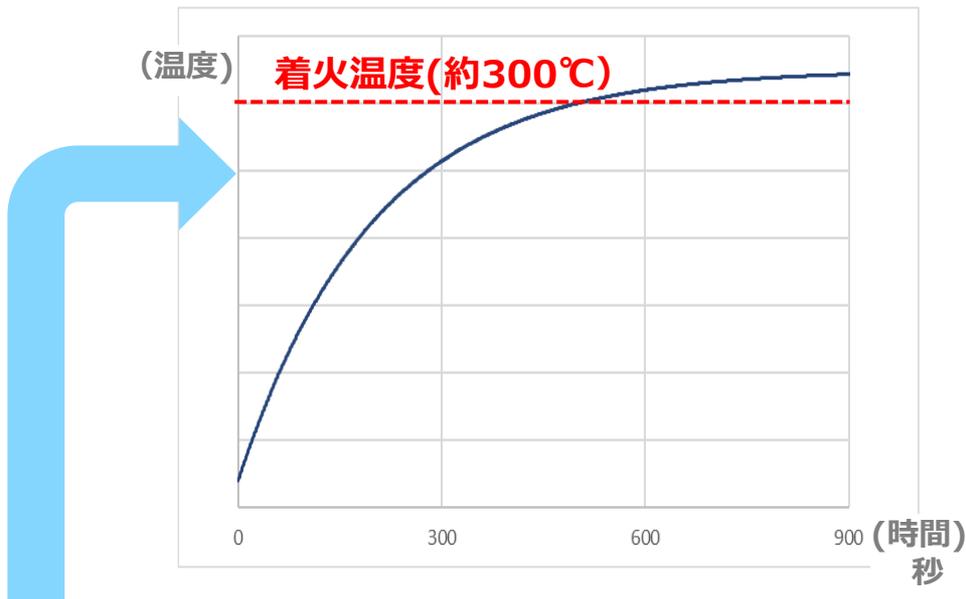
④ 試験装置による発熱検証

- 試験装置を製作し、ベルトに過大な力がかかった場合、摩擦によって発熱するかを検証
- 試験データより、木質バイオマスの着火温度に到達する可能性のあることを確認

ベルトに燃料を落とす板(模擬)を押し当て温度上昇を検証
